SAN GIOVANNI IN MONTE: L'IMPORTANZA DELLA CARATTERIZZAZIONE COSTRUTTIVA NELLA VALUTAZIONE DELLA SICUREZZA (a cura di Giovanni Mochi, Erica Sola)¹

¹ Il presente articolo è basato sulla Tesi di Laurea in Ingegneria Edile-Architettura di Erica Sola dal titolo: IL COMPLESSO DI SAN GIOVANNI IN MONTE: IL RAPPORTO FRA STORIA DELLA COSTRUZIONE ED INTERVENTI DI MIGLIORAMENTO DELLE PRESTAZIONI.

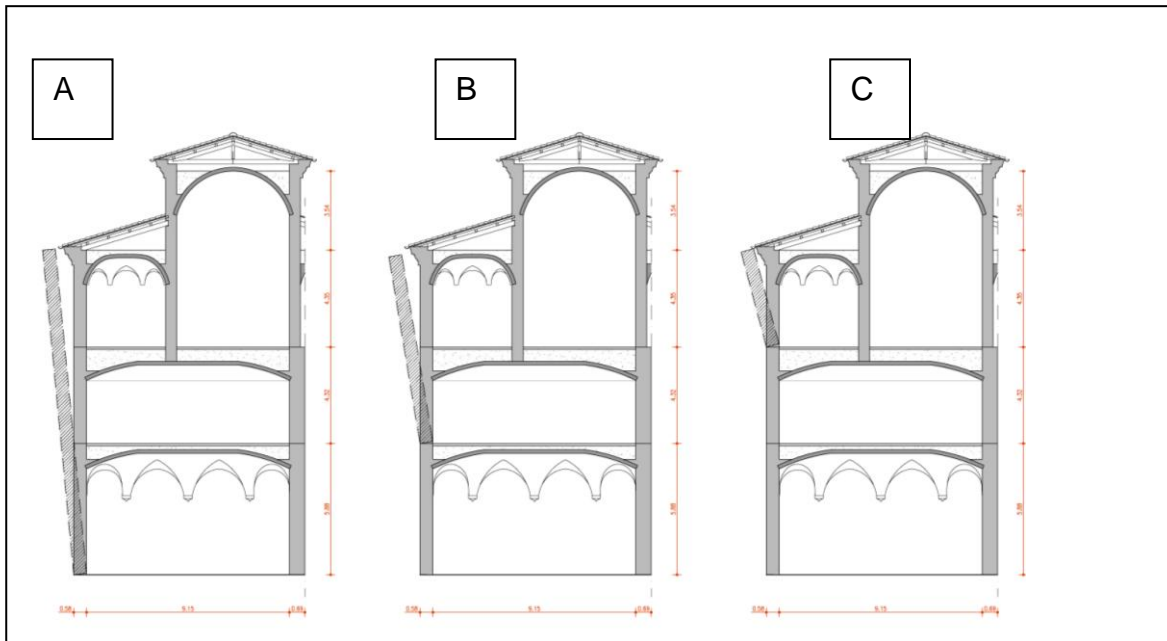
I meccanismi più pericolosi, sono quelli fuori dal piano (I modo di danno), e si innescano qualora vi sia scarso ammassamento fra murature ortogonali o eccessiva distanza fra loro, con accelerazioni sismiche più basse rispetto ai meccanismi nel piano (II modo di danno). L'obiettivo degli interventi proposti nella studio effettuato è stato quello di evitare l'innescarsi di tali cinematismi fuori piano, restituendo un comportamento quanto più possibile scatolare alla fabbrica.

Fig. 2- Meccanismi di ribaltamento semplice di parete monolitica, fuori dal piano, analizzati per la porzione n.1 del complesso di san Giovanni in Monte.

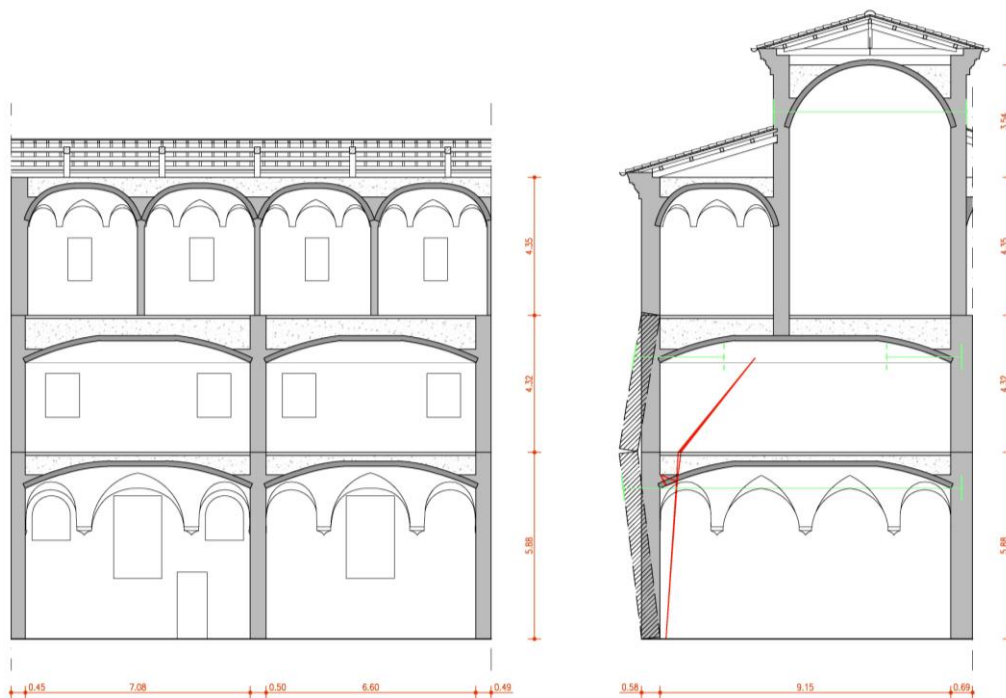
Il concorso di queste due situazioni ha prodotto, fin dai primi momenti del cantiere, lesioni e danneggiamenti a cui non si è posto rimedio: le murature in falso portano ad un aumento significativo della spinta che le volte esercitano sulle murature esterne mentre il terreno cedevole, permettendo lievi cedimenti ed assestamenti in verticale di tali murature, ne accentua l'effetto di rotazione verso l'esterno (Fig. 2- Fig. 3). Tutto ciò può amplificare gli effetti di un sisma in quanto i movimenti orizzontali del terreno possono comportare, di per se, una azione di ribaltamento delle pareti murarie.

Fig. 3- Geometria della facciata, porzione n.1 del complesso di san Giovanni in Monte: sezione frontale e trasversale. Nella sezione a destra si illustra come il meccanismo di flessione verticale sia compatibile con le lesioni presenti nella porzione n.1 del complesso.
