LE FACCIATE DI SAN NICOLÒ DEI MENDICOLI (VE). DALLA LETTURA STRATIGRAFICA DELLE MURATURE AD UNA PRIMA PROPOSTA CRONOLOGICA

Cecilia Moscardò

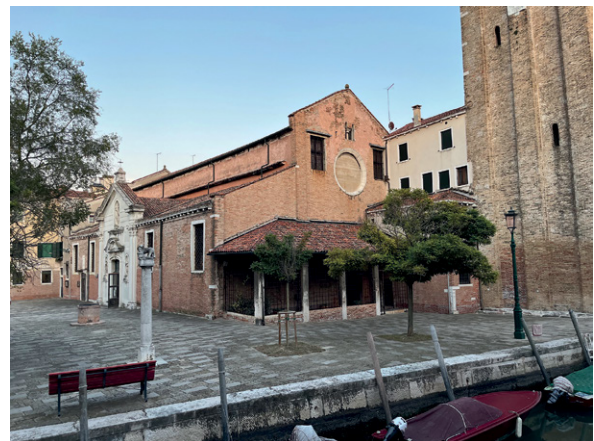
Fig. 1. La chiesa di San Nicolò dei Mendicoli allo stato attuale (foto dell'Autrice).

Collocata all'estremità sud-occidentale del centro storico di Venezia, la chiesa di San Nicolò dei Mendicoli sorge su una delle isole che compongono il sestiere Dorsoduro (figg. 1-2). Nonostante la posizione defilata rispetto al centro economico e culturale della città e malgrado la ben nota povertà dei suoi abitanti (Zago 1982), l'isola della "Mendigola" costituì dall'XI sec. la sede di uno dei più antichi insediamenti di Venezia. La conformazione urbana della zona in antico era molto diversa da quella attuale, in particolare a nord, laddove era marginata da una serie di acque – laghi, paludi e saline – la cui configurazione è nota solo parzialmente e di cui ignoriamo le modalità e i tempi di trasformazione in sedime urbano. Il nucleo abitativo di San Nicolò costituì l'estrema propaggine della città in direzione della terraferma fino al 1316, quando venne fondato il monastero di Santa Marta poco più a ovest (Dorigo 2003: 41, 973-974, tav. 1). La prima chiesa di San Nicolò dei Mendicoli venne distrutta da due incendi, nel 1106 e nel 1149, e fu sostituita dall'attuale edificio, il cui impianto è stato datato all'inizio della seconda metà del XII sec. sulla base di alcuni elementi architettonici e dei documenti storici che menzionano i suddetti incendi (Dorigo 2003: 92-93, 256).

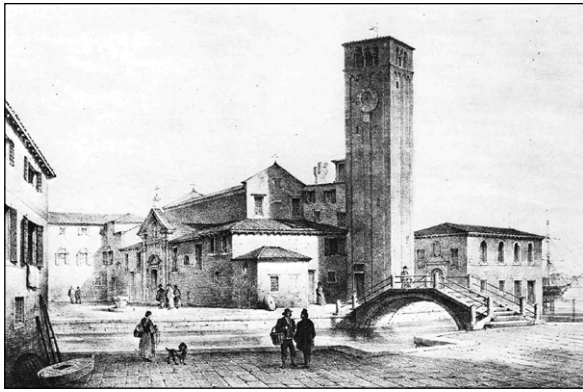
Fig. 6. Marco Moro (1817-1885), *Chiesa di San Nicolò dei Mendicoli* (da Franzoi, Di Stefano 1976: 192).

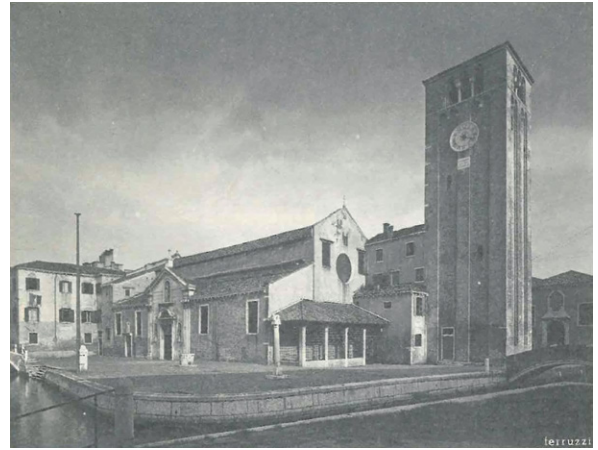
Fig. 8. La chiesa di San Nicolò dei Mendicoli in una fotografia della metà del Novecento (da Gallo 1980-1989: 7).

I restauri eseguiti nel corso della prima metà del Novecento coinvolgono soprattutto la facciata principale. Infatti, mentre nel prospetto settentrionale sono visibili le tracce di limitate riparazioni (UUSS 267, 268) (con mattoni di 6-7×12-13×23-25 cm, impasti eterogenei e tessitura irregolare), sul fronte occidentale si abbattano alcuni degli edifici addossati in facciata per ricostruire il portico, forse romanico, di cui tuttavia non restava più alcuna traccia. L'obiettivo è quello di ripristinare l'antico aspetto della chiesa e proprio in quest'ottica viene riaperto il grande oculo, come ancora visibile in una fotografia databile indicativamente alla metà del XX sec. (fig. 8).

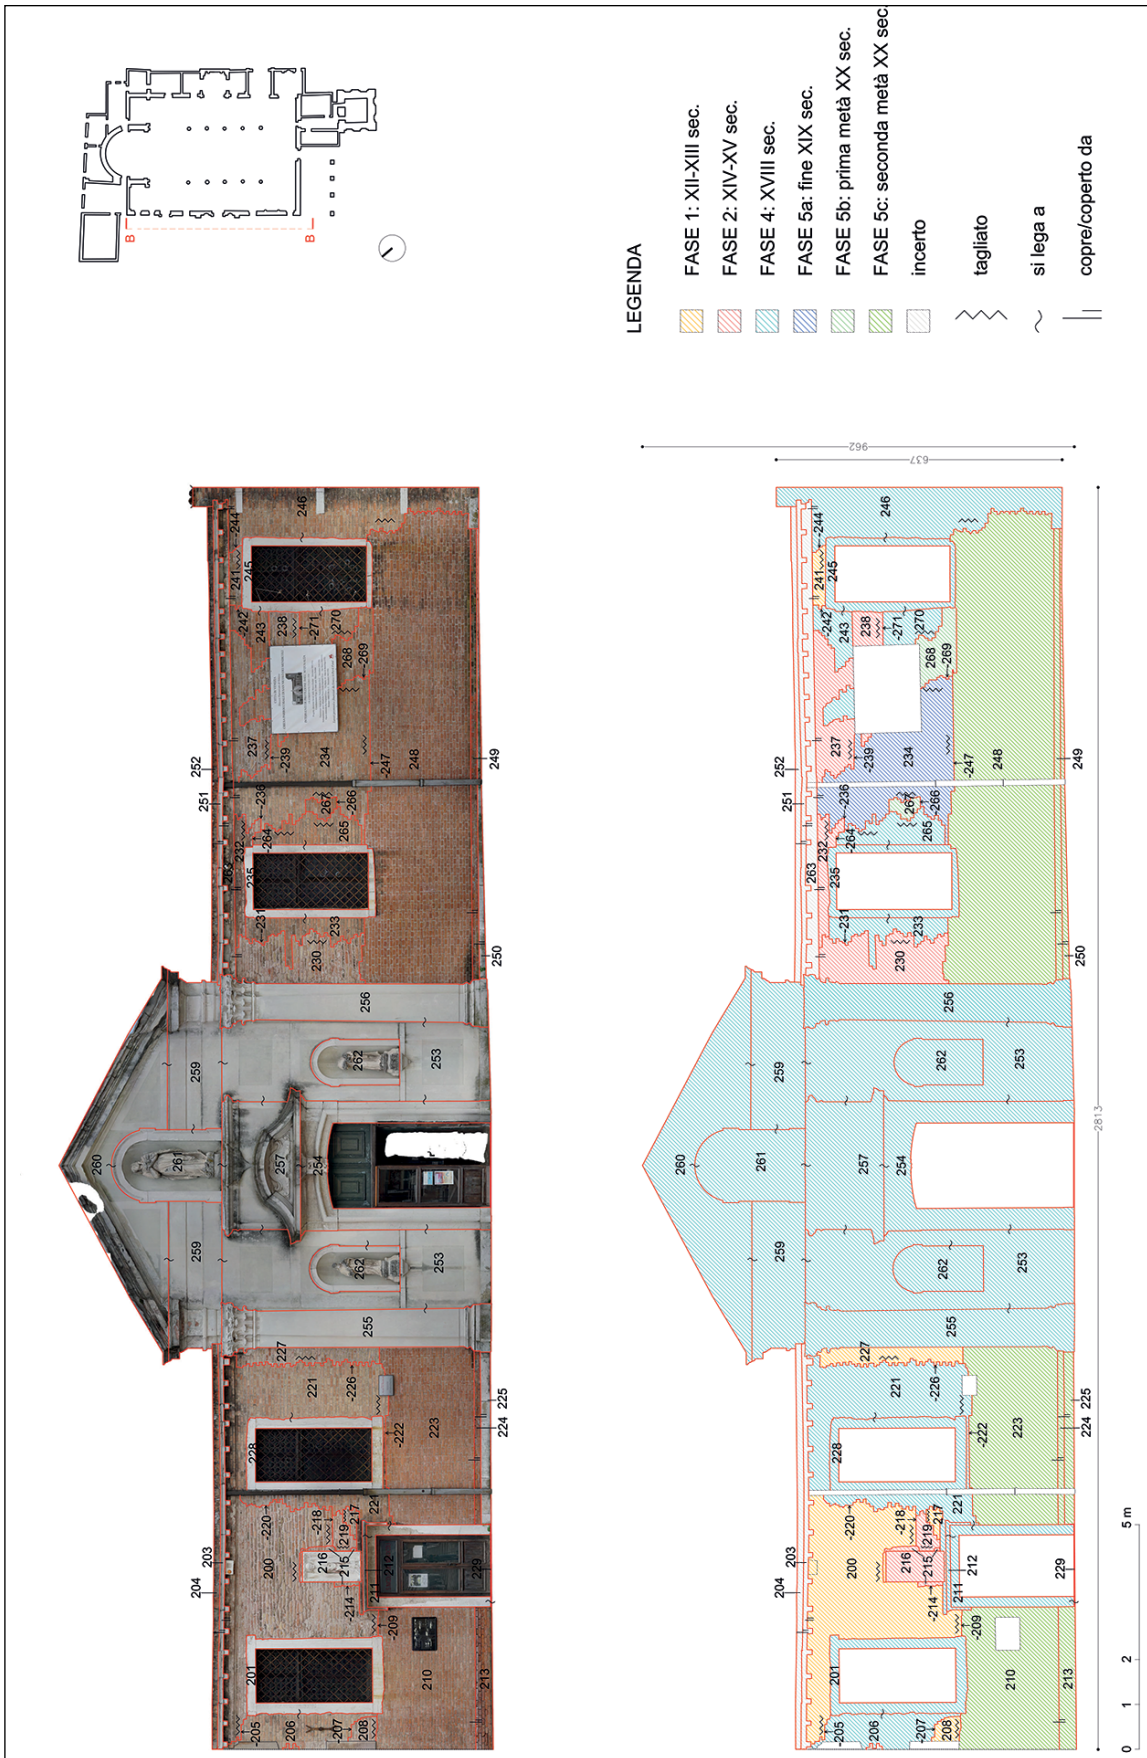
Tav. 2. Prospetto B-B: facciata laterale nord. In alto: ortomosaico e stratigrafia; in basso: stratigrafia e cronologia (la cronologia assoluta è ricavata dall'analisi delle fonti dirette e indirette).

Alla fase 4 sono attribuiti estesi interventi visibili sia nel prospetto principale sia in quello laterale. L'edificio viene dotato sul lato nord di una facciata laterale monumentalizzata per ovviare all'obliterazione della facciata principale che, almeno dal XV sec., viene inglobata da numerosi ambienti sviluppatasi al di sopra del portico (Modesti c.s.). Inoltre, vengono aperte quattro finestre rettangolari lungo il muro laterale al fine di migliorare la luminosità interna.

A questa fase è attribuibile una porzione della facciata nord (US 234). Si tratta di un tratto di muratura caratterizzato da tessitura irregolare e mattoni con misure variegata (5,5-7×12-13×25,5-26,5 cm; 5,5×11-12×20 cm). La datazione è basata non tanto sui laterizi impiegati, quanto piuttosto sulla sequenza stratigrafica relativa e sul confronto tra due fonti iconografiche: un'incisione di Marco Moro della seconda metà dell'Ottocento (fig. 6) e una fotografia del 1903 (fig. 7). Nell'incisione è ben visibile, in questa porzione di muratura, un'apertura semicircolare che invece nella fotografia risulta già tamponata. Grazie al confronto tra queste due fonti iconografiche, e ai dati bibliografici disponibili (Berchet 1894; Modesti c.s.), è possibile ascrivere a questa fase anche la riapertura della bifora in facciata, che era stata parzialmente tamponata nei secoli precedenti.

Nella seconda metà del Novecento si rendono necessari estesi interventi di restauro, possibili anche grazie ai finanziamenti del Venice in Peril Fund¹². Nelle murature della facciata nord è ben visibile una cesura orizzontale: si tratta del rifacimento della parte inferiore dei muri (con mattoni di 5,5-6×12,7-13×25,5 cm) per la posa di una membrana impermeabile al fine di proteggere l'interno della chiesa dall'acqua alta. In facciata, inoltre, viene definitivamente tamponata la grande apertura circolare (US 309), per evitare potenziali danni all'organo collocato all'interno.
