QUADERNI
DELLA SCUOLA DI SPECIALIZZAZIONE
IN BENI ARCHEOLOGICI

EDILIZIA ECCLESIASTICA E REIMPIEGO NELLE CHIESE DI V-VI E XI-XII SECOLO NEL TERRITORIO DI *PHOINIKE* E BUTRINTO*

Elio Hobdari, Marco Podini

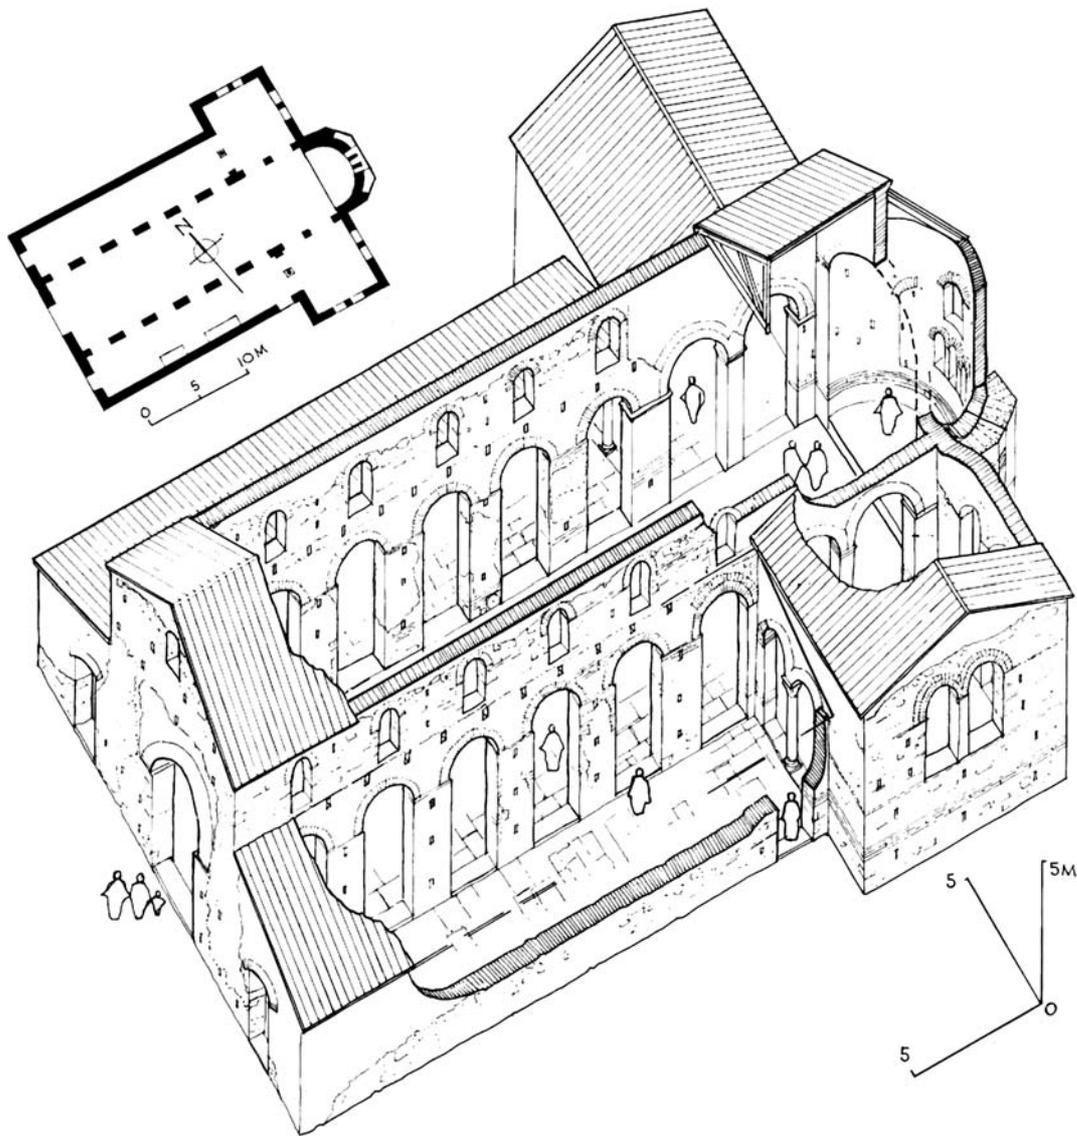
Fig. 2. Planimetria e ricostruzione della c.d. "Basilica Grande" di Butrinto, in seguito al restauro basso-medievale (da Bowden, Mitchell 2004, p. 106, fig. 7.2).

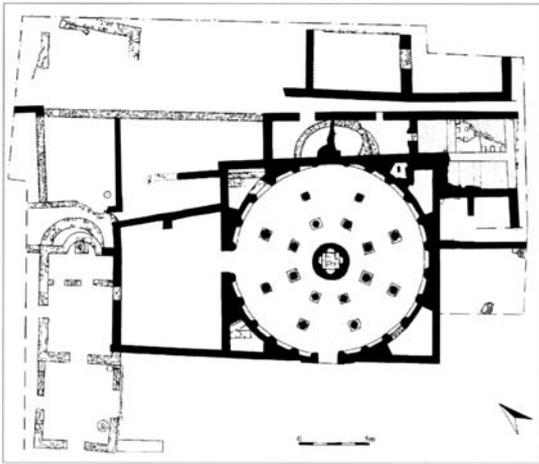
Fig. 3. Planimetria del battistero di Butrinto: fase della costruzione dell'edificio (da Bowden, Përzhita 2004a, p. 186, fig. 10.14).

Le chiese di epoca paleo-bizantina sono tutte basiliche a tre navate separate da arcate su pilastri in muratura e più raramente su colonne, e con copertura in legno. Apparentemente, soltanto la c.d. “Basilica Grande” di Butrinto presentava, nella sua fase originaria (inizio del VI secolo), un colonnato interno. In seguito al restauro dell'edificio in epoca basso-medievale, il colonnato fu però sostituito da una sequenza a pilastri (Bowden, Mitchell 2004, p. 107) (fig. 2). Tale ipotesi pare corroborata, per certi aspetti, dallo schema planimetrico del vicino battistero, contraddistinto da due anelli di otto colonne ciascuno (Meksi 1985, p. 52; Bowden, Përzhita 2004a, p. 187) (fig. 3). Sembra, infatti, legittimo pensare che, oltre a una coerenza sul

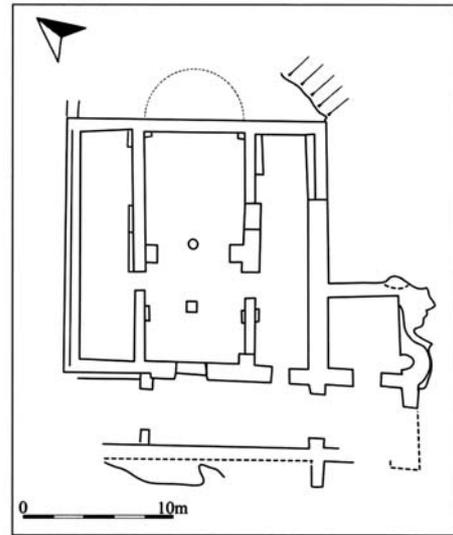
Fig. 4. Planimetria della basilica dell'acropoli di Butrinto (da Bowden, Mitchell 2004, p. 111, fig. 7.9).

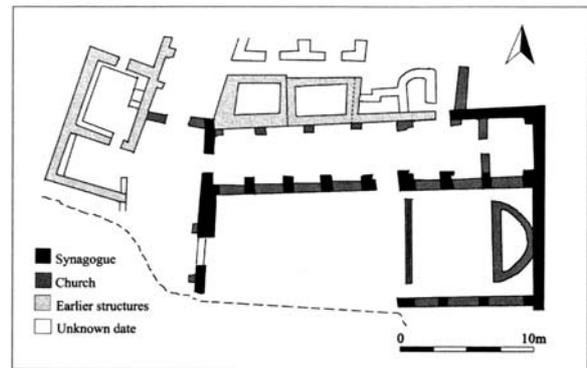
Fig. 5. Planimetria della basilica di Onchesmós (da Bowden 2003, p. 126, fig. 6.18).

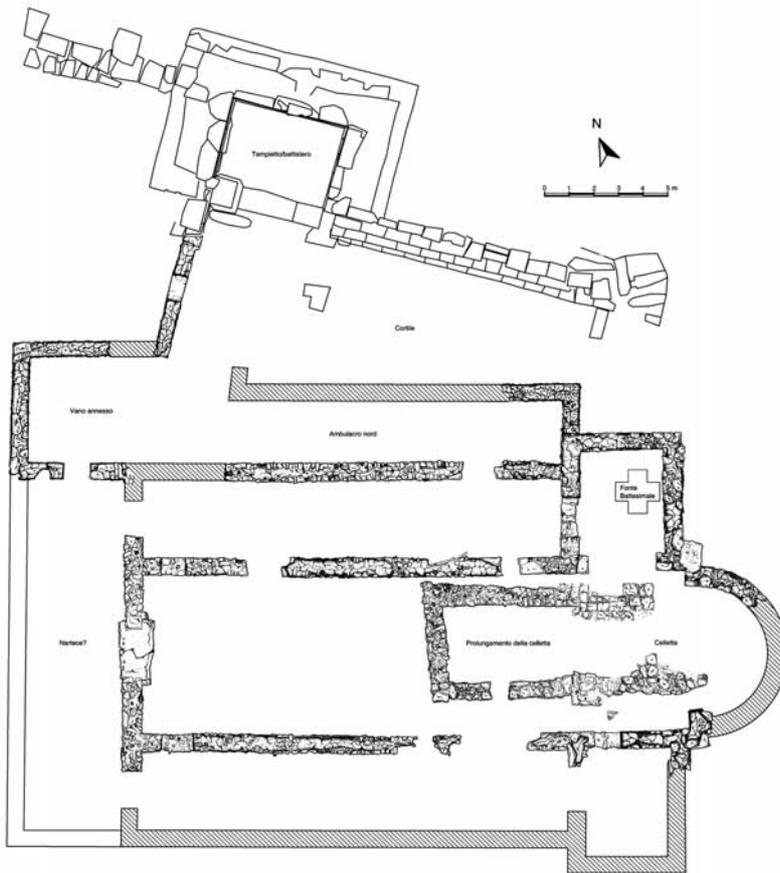
Fig. 6. Planimetria della basilica di Phoinike e ipotesi ricostruttiva.

posto del colonnato centrale, arcate sostenute da pilastri in muratura. Questo è stato, ad esempio, confermato per la basilica dell'acropoli di Butrinto (Meksi 1985, p. 16; Bowden, Mitchell 2004, p. 111) (fig. 4) e per quella di *Onchesmós* (Lako 1991, p. 127) (fig. 5). Maggiori incertezze rimangono per la basilica di *Phoinike*, in cui non si è esclusa, sebbene a livello del tutto ipotetico (Podini, Meta, Silani 2007, p. 36), la presenza di colonne nella navata centrale (fig. 6).

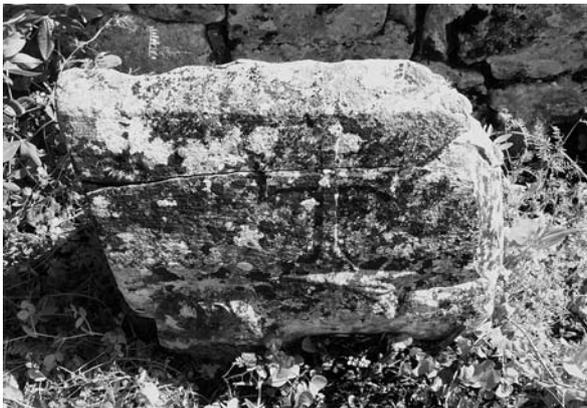
Fig. 7. Basilica dell'acropoli di Butrinto. Capitello ionico a imposta in marmo bianco con il motivo della croce a bracci patenti.

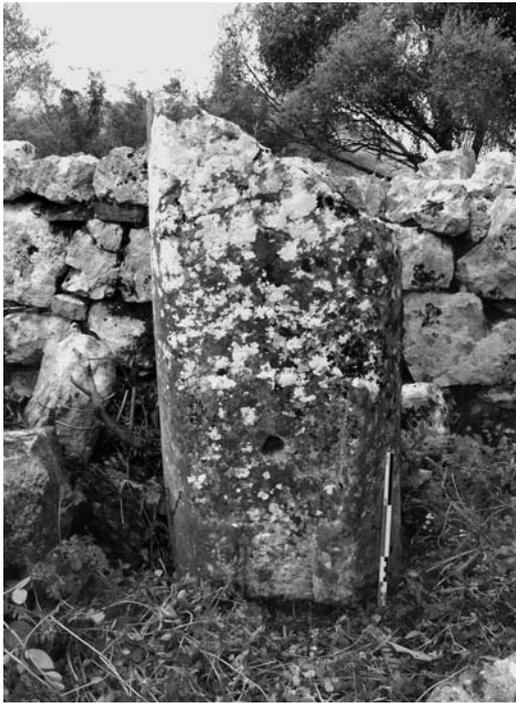
Fig. 8 Basilica dell'acropoli di Butrinto. Fusto in marmo bianco reimpiegato come stilobate del cancello. Lungo la superficie si osservano, disposti in senso verticale, gli incassi per l'inserzione di plutei e pilastrini.

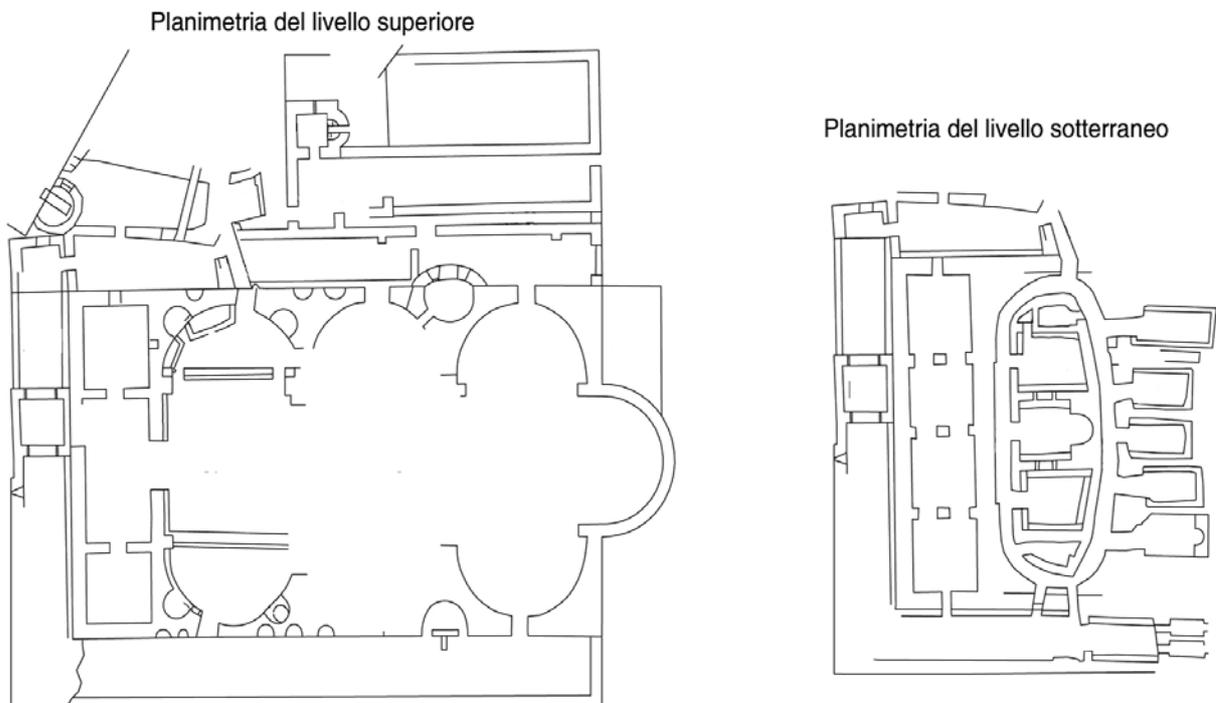
Fig. 9. Planimetria della basilica di Santi Quaranta.

La chiesa di Santi Quaranta mostra una planimetria del tutto singolare (Leake 1835, p. 11; Dyggve 1940, p. 405-406, fig. 19d, 20, 21; Meksi 1985, p. 26, tav. VIII) (fig. 9). Il *naos* presenta sei absidi a volta, disposte, tre per lato, a nord e a sud. Allo stato attuale, questo ambien-

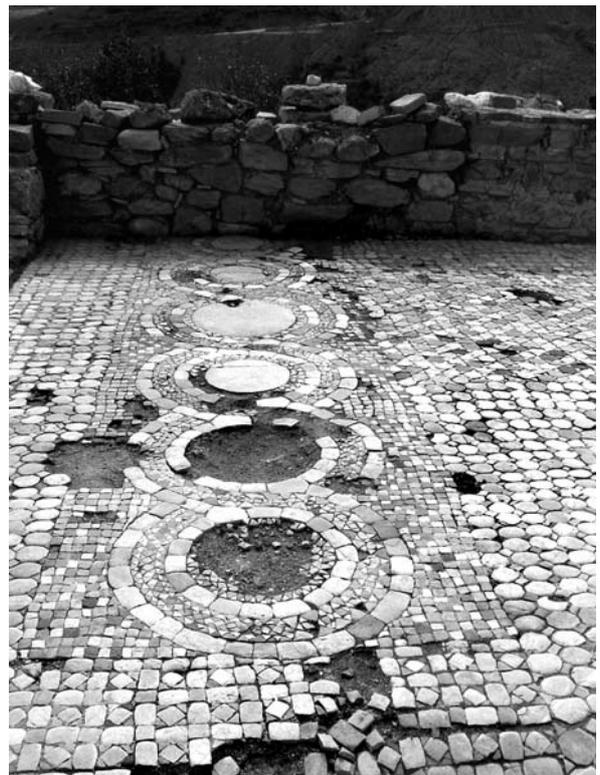
Fig. 14. Pavimento in *opus sectile* della basilica presso Nivicë-Bubar. Sul fondo, tamponatura dell'apertura di una delle arcate della navata sud.

re gli altopiani delle colline meglio visibili, anche quando queste presentano dimensioni ridotte e inadeguate. Sono i casi delle basiliche di Shën Jan (Muçaj *et alii* 2004, p. 93, fig. 1) e presso Nivicë-Bubar, dove, per la vicinanza delle mura alle pendici delle colline, si sono verificati dei crolli parziali che hanno spinto, nel primo caso, alla costruzione di contrafforti e, nel secondo, all'eliminazione dell'intera navata sud e forse alla trasformazione di quest'ultima (probabilmente non molto dopo) in un portico (Muçaj, Hobdari, Vitaliotis 2005, p. 278). Proprio questo caso della basilica presso Nivicë-Bubar evidenzia anche il carattere sporadico di tali investimenti così come un'evidente incapacità di provvedere, anche solo poco tempo dopo, con interventi di manutenzione. In un edificio con tutti gli ambienti pavimentati in lussuoso *opus sectile* (Muçaj, Hobdari, Vitaliotis 2005, pp. 274-275, 280-287, fig. 9-18), le modifiche apportate successivamente al crollo della navata meridionale, e consistenti nella chiusura delle aperture dell'arcata sud e di interventi nel nartece, sono stati realizzati, in forma estremamente approssimativa e improvvisata, con un tamponatura in pietra e fango (Muçaj, Hobdari, Vitaliotis 2005, p. 278), pur l'edificio continuando a mantenere la sua funzione originaria (fig. 14).

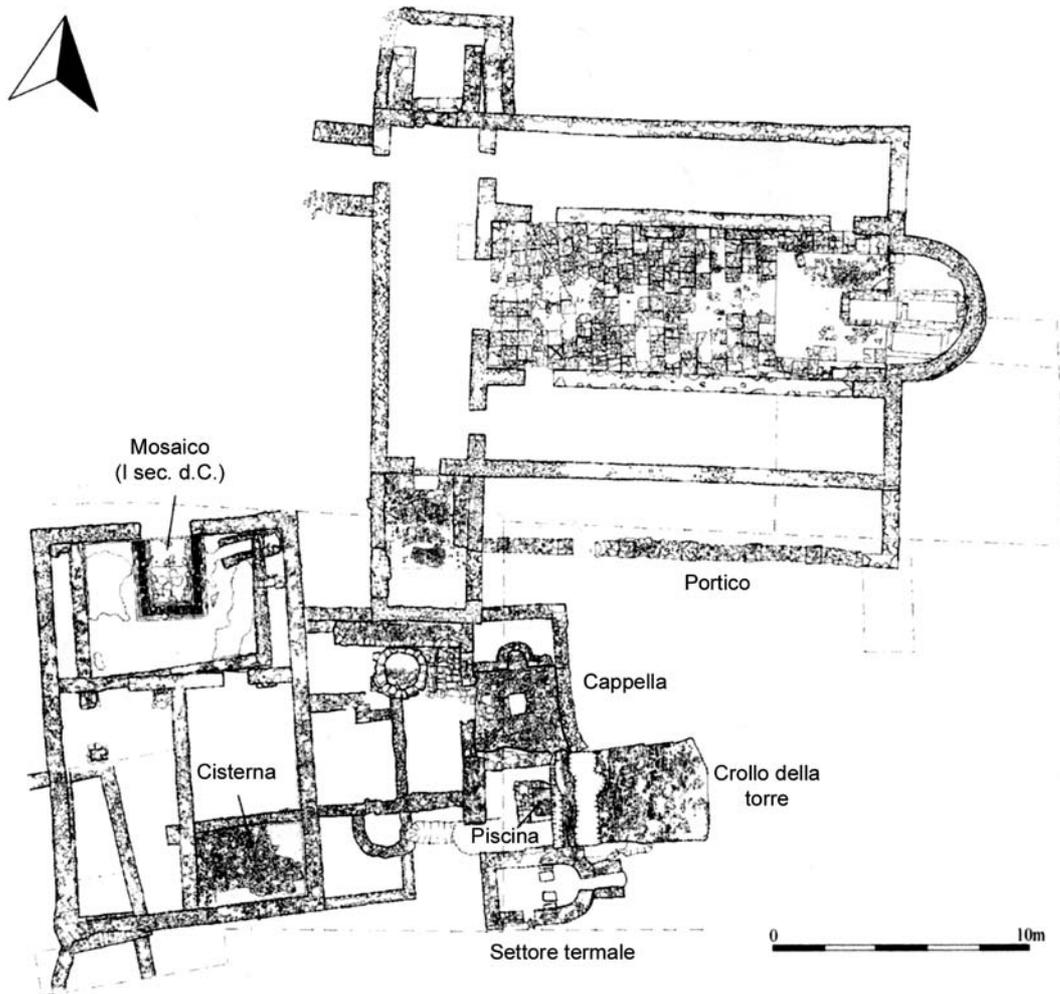
Fig. 15. Planimetria della basilica di Diaporit (da Bowden, *Përzbita* 2004b, p. 427, fig. 12).

Un altro contesto paleocristiano di un certo interesse è quello della vicina Diaporit (fig. 15), non distante da Butrinto, anche se sulla riva opposta del lago di Vivari¹². La chiesa qui rin-

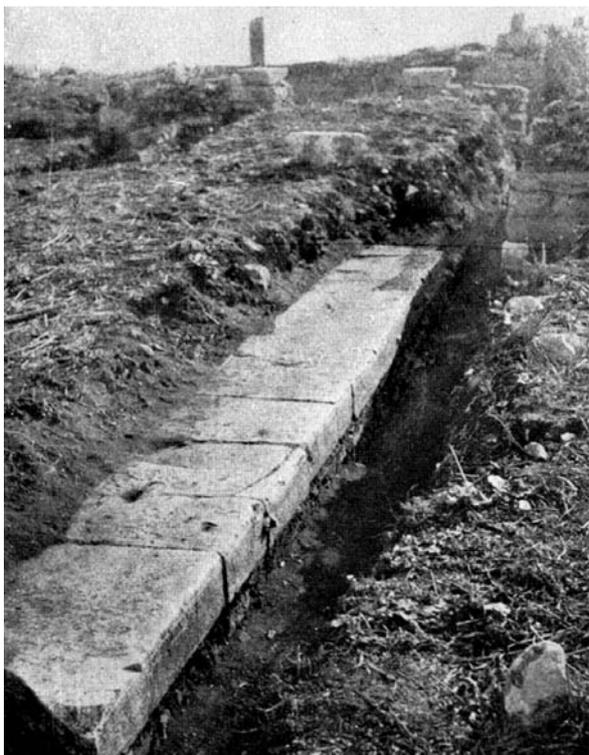
Fig. 16. Fila di grossi blocchi squadrati, oggi non più esistente, individuata da Ugolini. La struttura è forse riferibile allo stilobate di un colonnato interno (da Ugolini 1932, p. 131, fig. 66).

riportò alla luce l'intera sequenza delle lastre che costituivano lo stilobate nord della basilica e quanto rimaneva di quello sud (fig. 16).

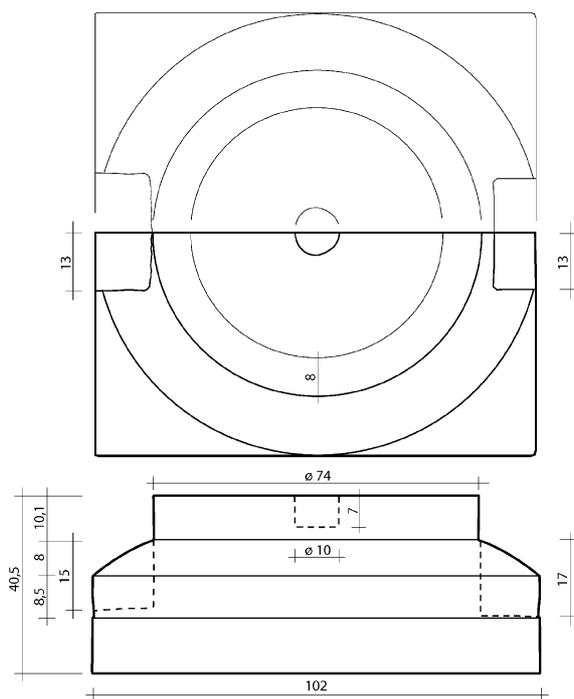
Fig. 17 Basilica di Çiflik. Base semilavorata di colonna in marmo bianco, verosimilmente proconnesio (disegno di E. Hobdavi).

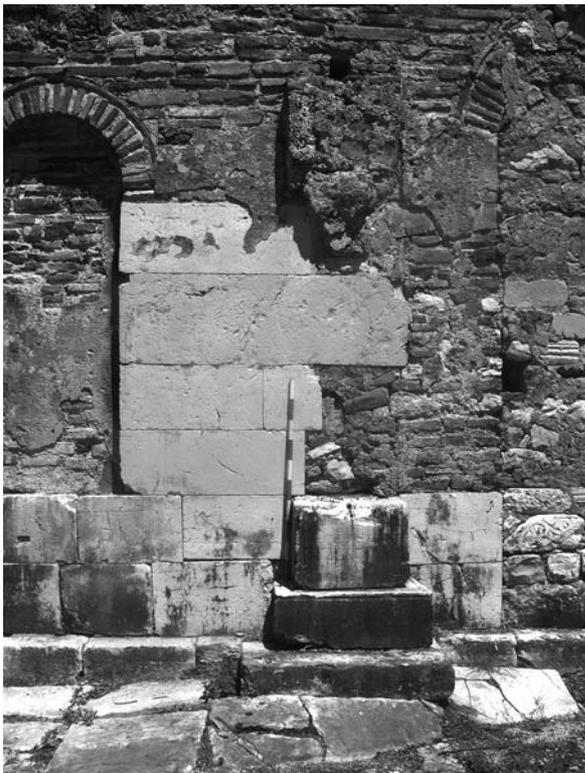
Fig. 18. Basilica di Mesopotam. Facciata meridionale della chiesa con spoglie reimpiegate come materiale edilizio.

Uno degli esempi più interessanti di questa terza forma di reimpiego è quello della basilica di Mesopotam. Qui le pareti presentano numerosi elementi di riutilizzo, spesso decorati e con la parte ornata posta in bella vista (fig. 18).

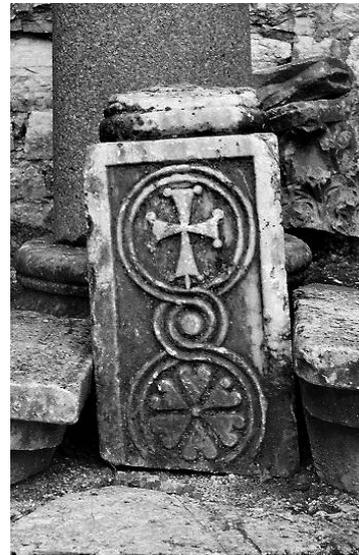
I, 5. Elemento di cancello dalla c.d. "Basilica Grande di Butrinto".

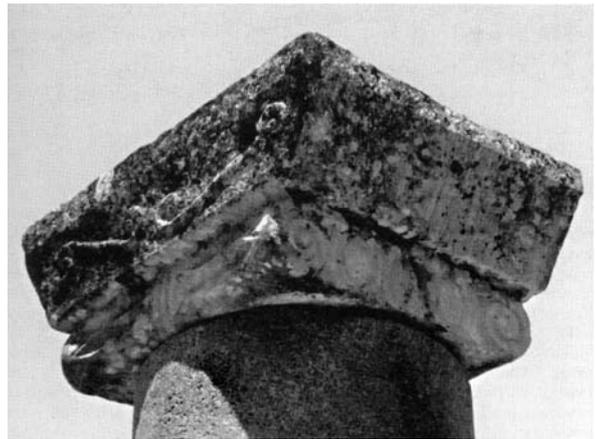
I, 6. Battistero di Butrinto. Capitello ionico a imposta in marmo bianco.

sono rilevare. La prima consiste nell’utilizzo di materiali d’importazione, in cui preponderante si rivela l’impiego di marmo bianco (con ogni probabilità proconnesio); la seconda consiste, invece, nel riscontro di una produzione locale senza dubbio cospicua ed espressione perciò dell’esistenza di officine attive nel territorio. Se si fa riferimento all’importazione di elementi già lavorati o semirifiniti, le città di Butrinto e *Phoinike*, ma certamente anche di *Onchesmós*, paiono distinguersi nettamente nell’Albania meridionale (come, nel nord, Durazzo che offre esempi straordinari). Le colonne e i capitelli della basilica dell’acropoli di Butrinto (fig. 7), ma anche gli elementi delle installazioni liturgiche (Bowden, Mitchell 2004, p. 111, fig. 7.13), sono solo un’esigua testimonianza di questo fenomeno. Gli elementi del cancello della basilica Grande di Butrinto (Tav. I, 5) (Meksi 1983, p. 50, tav. XII, 4), i capitelli del battistero di Butrinto (Tav. I, 6)⁶ e altri materia-

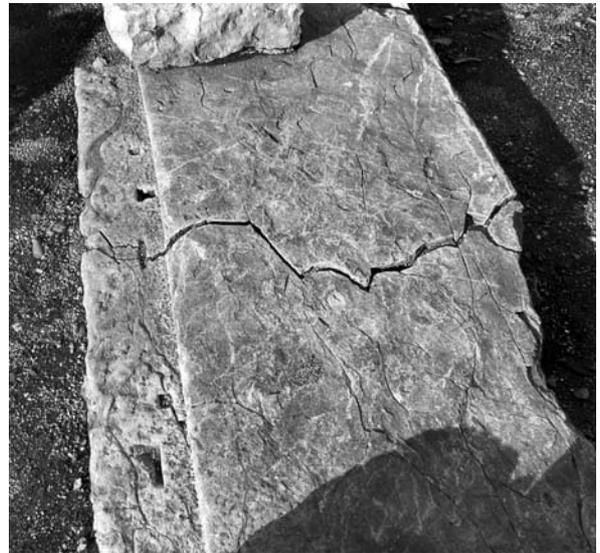
II, 5. Basilica di Phoinike. Soglia monumentale reimpiegata nell'ingresso della navata centrale della chiesa.

Sempre nella basilica di *Phoinike* è stata reimpiegata una soglia monumentale certamente proveniente da un precedente edificio di età ellenistico-romana (o forse da un'antica porta di accesso alla città). L'elemento è stato riutilizzato con la medesima funzione significativamente in corrispondenza dell'ingresso principale all'edificio (Tav. II, 5).

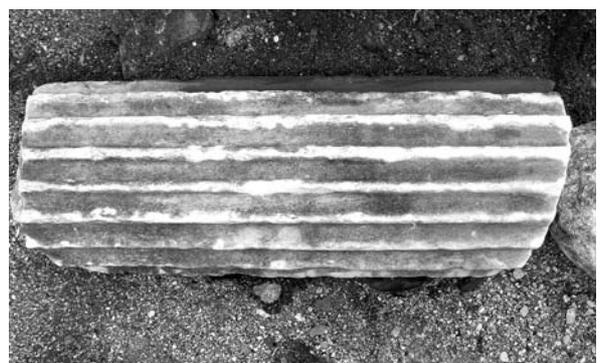
II, 6. Basilica di Onchesmós. Frammento di colonna ionica in marmo bianco.

Raffinate colonne di tipo ionico in marmo bianco provengono dalla basilica di *Onchesmós*, di epoca paleocristiana (Tav. II, 6). Anche in questo caso non è nota la funzione rivestita da questi elementi, ma l'elevata qualità decorativa e materiale dei pezzi fa pensare che essi siano stati lasciati ben visibili all'interno dell'edificio. Le dimensioni, tuttavia, relativamente piccole delle colonne e l'assenza di un colonnato nella chiesa inducono a pensare che queste avessero funzionato come elementi portanti di una struttura minore interna alla chiesa (ambone, ciborio ecc.).

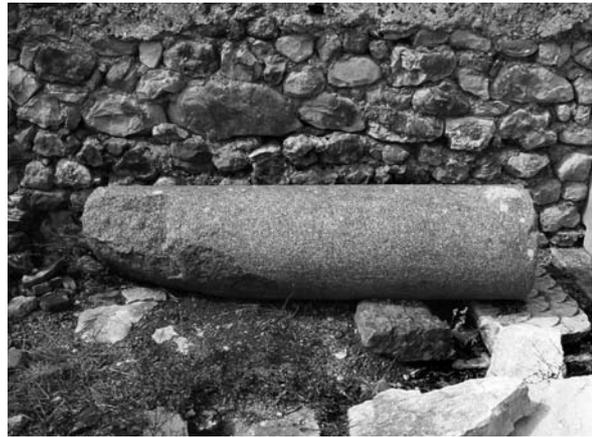
III, 5. *Basilica di San Nicola presso Mesopotam. Fusto di colonna in granito.*

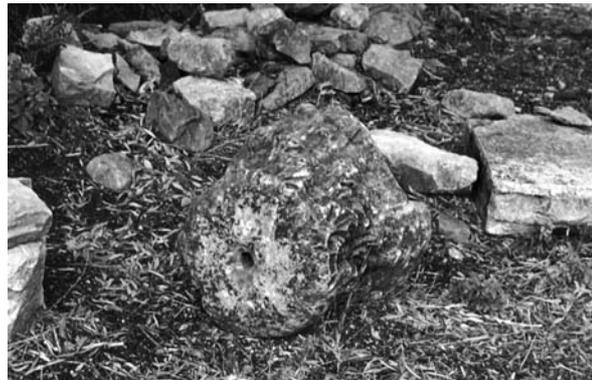
III, 6. *Basilica di San Nicola presso Mesopotam. Capitello corinzio-astatico in marmo bianco.*

corinzio-asiatico in marmo bianco (Tav. III, 6), anche questo sicuramente proveniente da Butrinto, dove ne esistono numerosi esemplari.

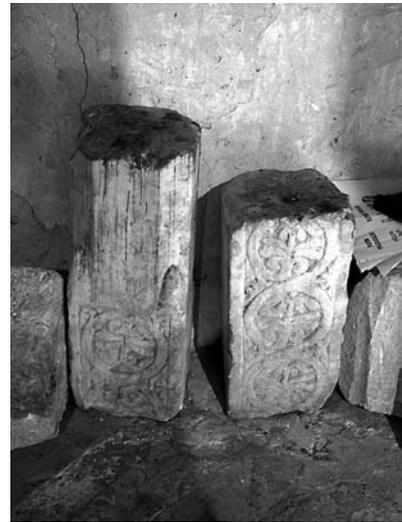
IV, 5. Basilica di San Nicola presso Mesopotam. Frammento di colonna in marmo rilavorata come pilastro di cancello.

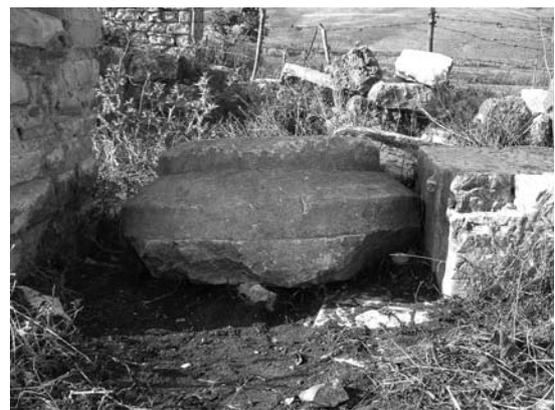
IV, 6. Basilica di Çiflik. Base semilavorata di colonna in marmo bianco.
